## **AVALIAÇÃO FITOSSANITÁRIA E BIOMECÂNICA E ANÁLISE DE RISCO**

### **RELATÓRIO TÉCNICO-CIENTÍFICO**

**Praça do Município Vila Nova de Paiva**

**Avaliação Fitossanitária e Biomecânica de Exemplares Arbóreos**

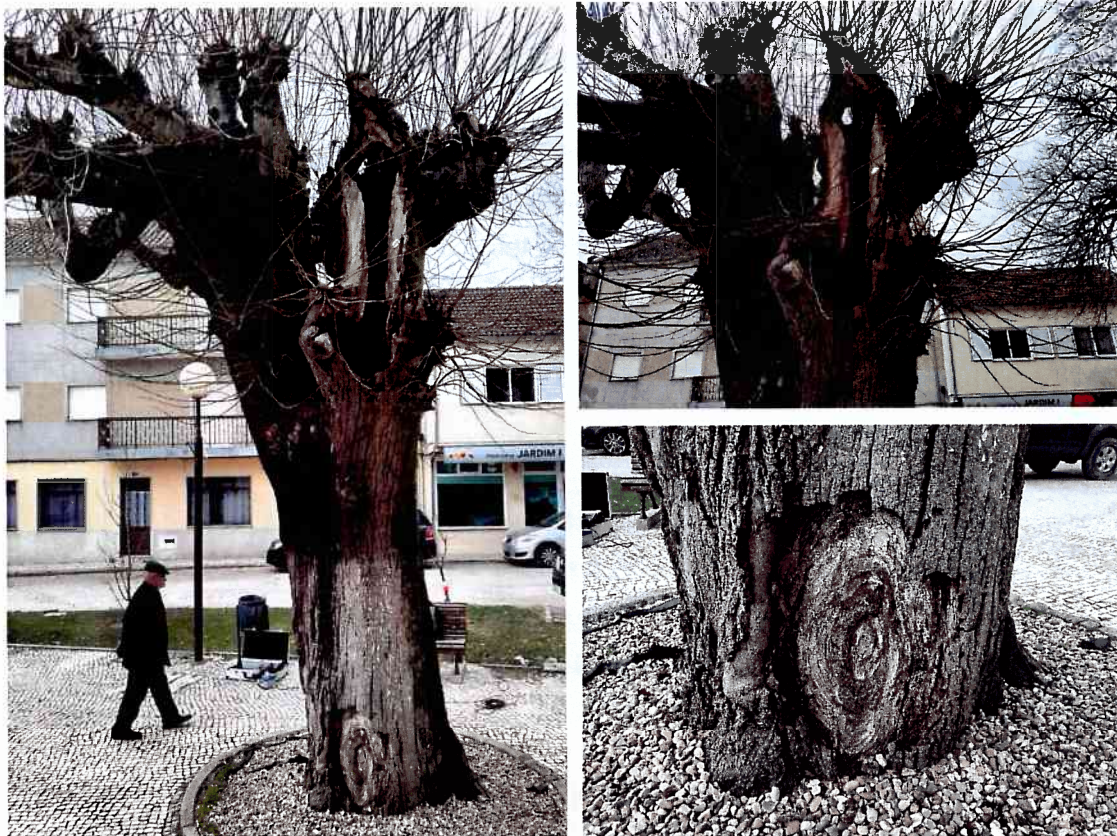
Este exemplar localiza-se junto à entrada, do lado esquerdo, do edifício da Câmara Municipal de Vila Nova de Paiva. Esta árvore apresenta algumas debilidades junto ao colo e no ramo uma cavidade que se prolonga pelo tronco. Todos os ramos apresentam muitos rebentos epicórmicos (Figuras 9 e 10).

Figura 10 - Aspeto geral e pormenor de algumas debilidades da Tília n°1.

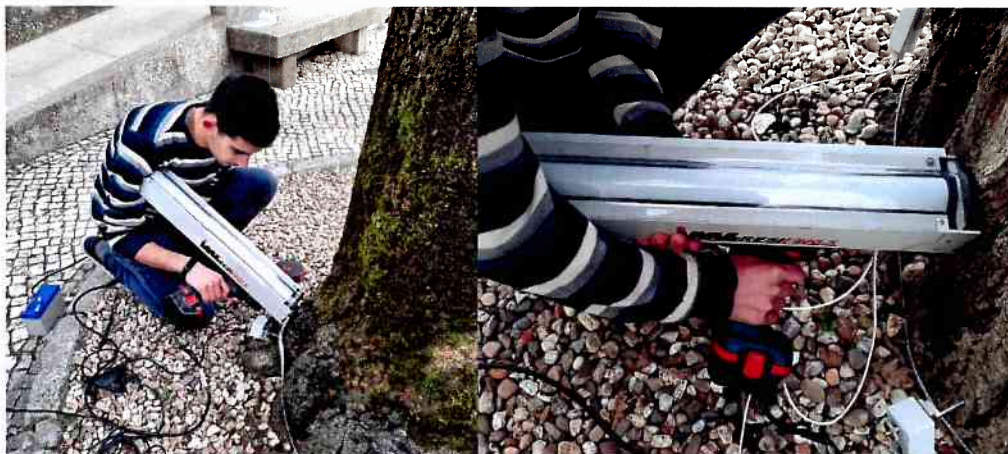
Figura 11 – Análise com recurso ao resistógrafo na Tília N°1.

O registo obtido pelas sondagens com resistógrafo na Tília nº 1 revelam que:

- vi) do lado do passeio (S), na zona da sonda 8 do tomógrafo, no colo do tronco, (1,30 m de altura), revela um padrão de resistência aparentemente normal em toda a extensão dos 40 cm de sondagem.

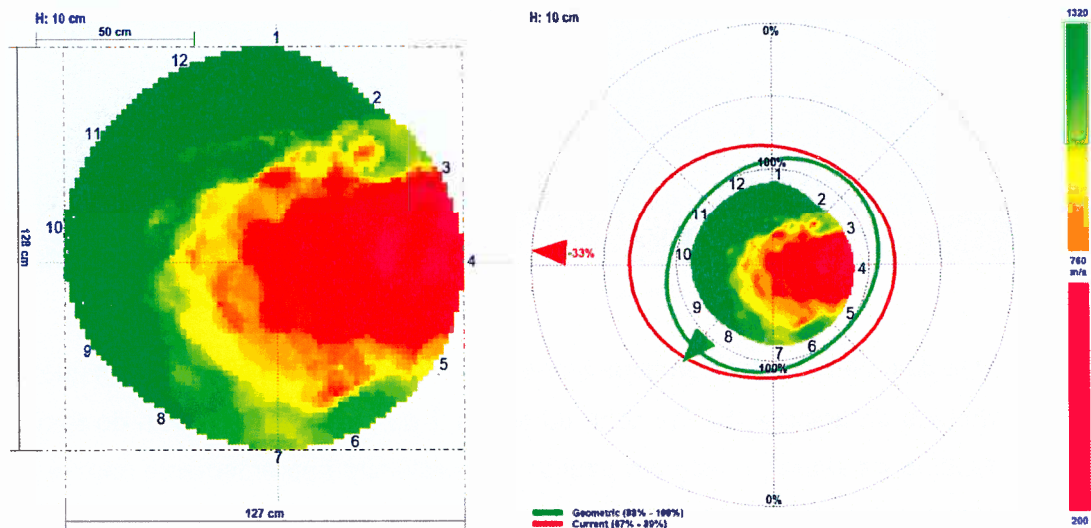
A avaliação com o tomógrafo complementa a informação obtida (Figura 12). O registo obtido mostra as zonas do colo da árvore com menor resistência, que indicam degradação da madeira e podridão. Os sensores estão identificados na figura, sendo que o nº 1 está direcionado para norte.

Figura 12 – Registo com o Tomógrafo mostrando a perda de sustentação da árvore à força de tração do vento na Tília N°1.

Este exemplar apresenta uma forma geométrica do tronco quase circular, com uma degradação da madeira do lado Este. O gráfico da resistência mecânica (direita) mostra que esta árvore perdeu parte da sua capacidade de sustentação. Contudo, convém referir que a área com fratura, cavidade ou podridão não é proporcional à perda de resistência da árvore a forças de tração. A sondagem mostra que este exemplar perdeu cerca de 33% de resistência à flexão quando sujeita a ventos na direção este-oeste. Esta informação permite decidir se uma árvore deve ser podada de forma a reduzir a copa e, conseqüentemente, aumentar a resistência aos ventos, ou ter que ser abatida. No caso em concreto, as árvores já não tem copa, fruto das podas exageradas e desadequadas, que permita intervenções neste sentido.

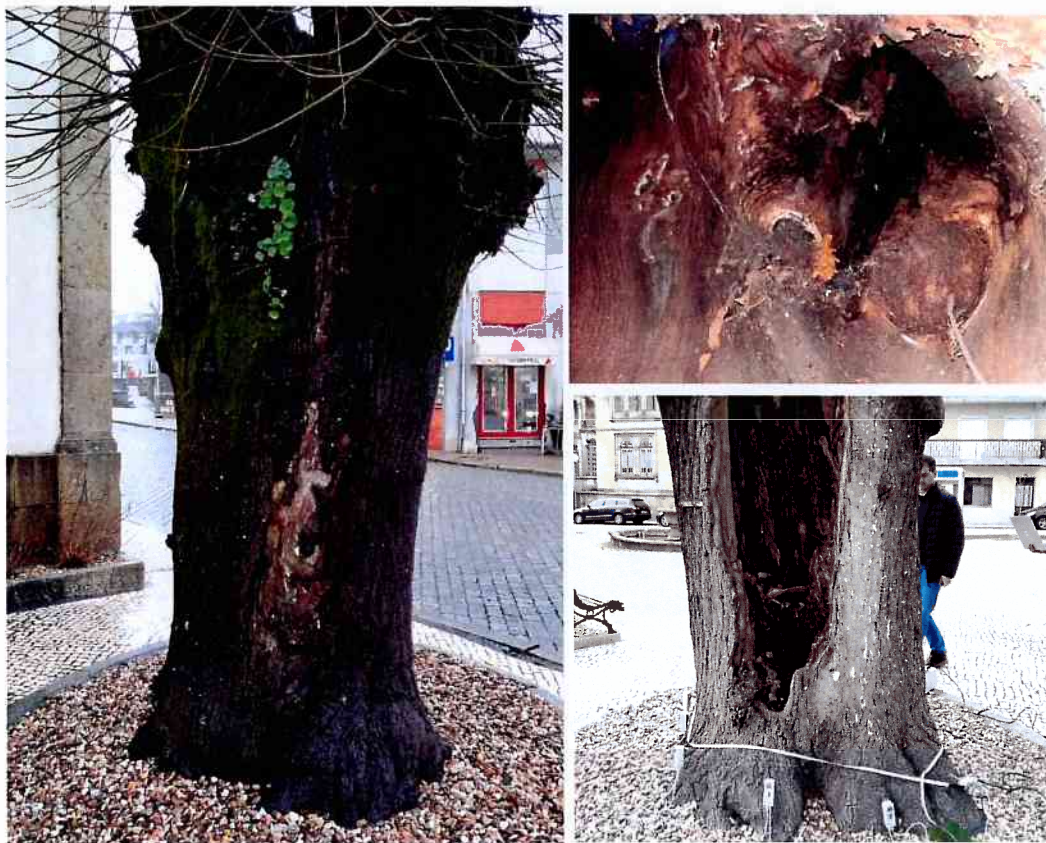
Esta árvore apresenta algumas debilidades junto ao colo que se prolonga pelo tronco. A árvore apresenta uma extensa cavidade que percorre na longitudinal toda a extensão do tronco (Figuras 13 e 14). A madeira no interior da cavidade revela zonas húmidas com grande proliferação de fungos que denota a continuidade do processo de degradação em curso. No interior da cavidade são visíveis raízes de regeneração e os tecidos subjacentes exibem uma podridão branca, e presença de orifícios de insetos xilófagos. Todos os ramos apresentam muitos rebentos epicórmicos.

Figura 14 – Vista pormenorizada de algumas debilidades da Tília Nº 2.

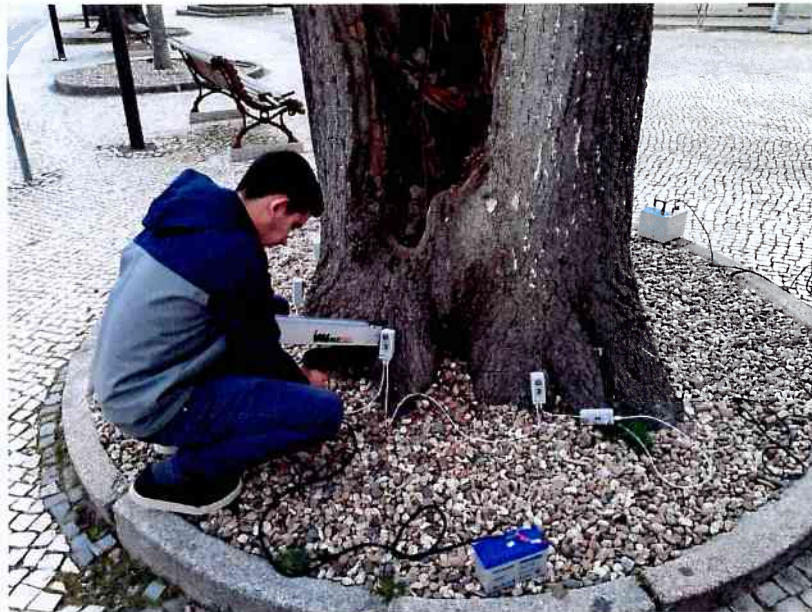
Figura 15 – Análise com recurso ao resistógrafo e tomógrafo na Tília N°2.

Os registos obtidos pelas sondagens com resistógrafo na Tília n° 2 revelam que:

- iii) do lado do passeio (W), na zona da sonda 4 do tomógrafo, no colo do tronco, (0,25 m de altura), revela um padrão de resistência aparentemente normal até aos 20 cm onde se regista um pico de compartimentação que antecede uma zona de menor resistência até ao final dos 40 cm de sondagem.

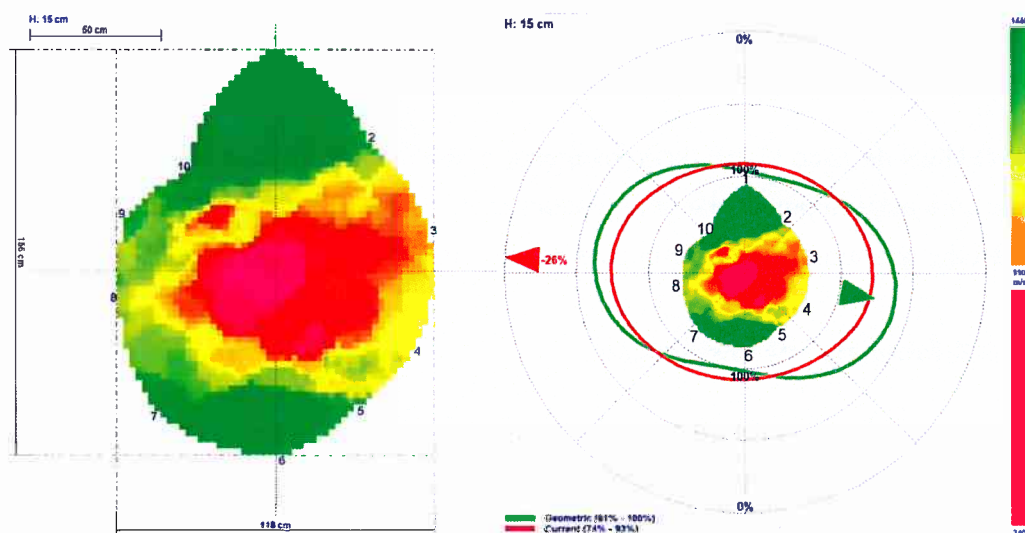
O registo obtido com o tomógrafo mostra em detalhe as debilidades da árvore, complementando a informação obtida pelo resistógrafo (Figura 16). Podem se observar as zonas do colo da árvore com menor resistência, que indicam degradação da madeira, podridão e cavidades. Os sensores estão identificados na figura, sendo que o n° 1 está direcionado para norte.

Figura 16 – Registo com o Tomógrafo mostrando a perda de sustentação da árvore à força de tração do vento na Tília N.º2.

Este exemplar apresenta uma forma geométrica do tronco pouco circular, com uma degradação da madeira de mais de 50%, com início no do lado Este. O gráfico da resistência mecânica (direita) mostra que esta árvore perdeu parte da sua capacidade de sustentação. Contudo, convém referir que a área com fratura, cavidade ou podridão não é proporcional à perda de resistência da árvore a forças de tração. A sondagem mostra que este exemplar perdeu cerca de 26% de resistência à flexão quando sujeita a ventos na direção este-oeste, isto é ainda tem uma resistência de 75%. Esta informação permite decidir se uma árvore deve ser podada de forma a reduzir a copa e, consequentemente, aumentar a resistência aos ventos, ou ter que ser abatida. No caso em concreto, a árvores já não tem copa, fruto das podas exageradas e desadequadas, que permita intervenções neste sentido. A decrepitude, no entanto, pode justificar o seu abate.

Como fatores de predisposição e indução assinalamos que a caldeira da árvore não apresenta a área adequada para o porte do tronco e a árvore tem sido sujeita a poda em ramos de diâmetros elevados que favoreceu a situação de apodrecimento que se regista atualmente. Observa-se ainda que a cavidade está voltada para SW, pelo que, tem uma exposição solar diária bastante prolongada, o que pode ter contribuído para a sua deterioração. Observa-se também uma grande cavidade no ramo que se estende pelo tronco e que coloca em risco de rutura a queda de ramos ou o próprio exemplar.

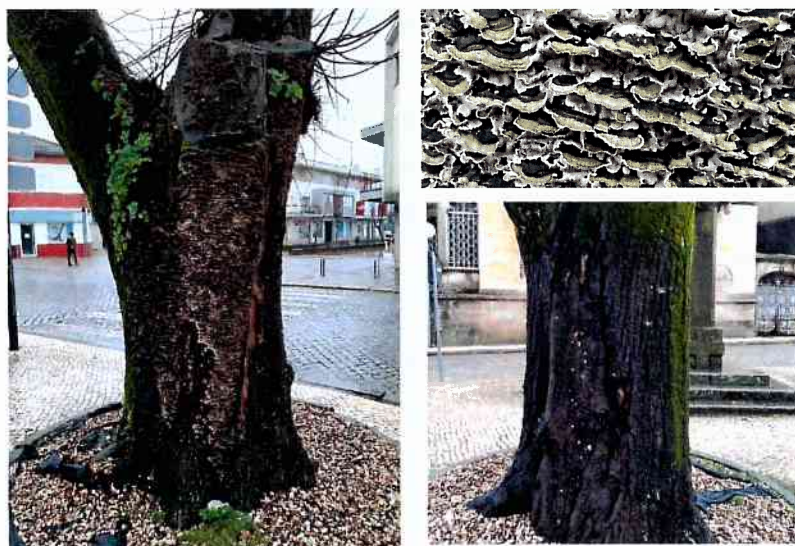
Este exemplar localiza-se na Praça Dom Afonso Henriques do lado da estrada N323. Esta árvore apresenta algumas debilidades junto ao colo que se prolonga pelo tronco. Através de uma inspeção visual cuidada constatou-se que a árvore apresenta uma extensa cavidade que percorre na longitudinal toda a extensão do tronco. Todos os ramos apresentam muitos rebentos epicórmicos (Figura 17 e 18).

Figura 18 – Vista pormenorizada de algumas debilidades da Tília Nº3.

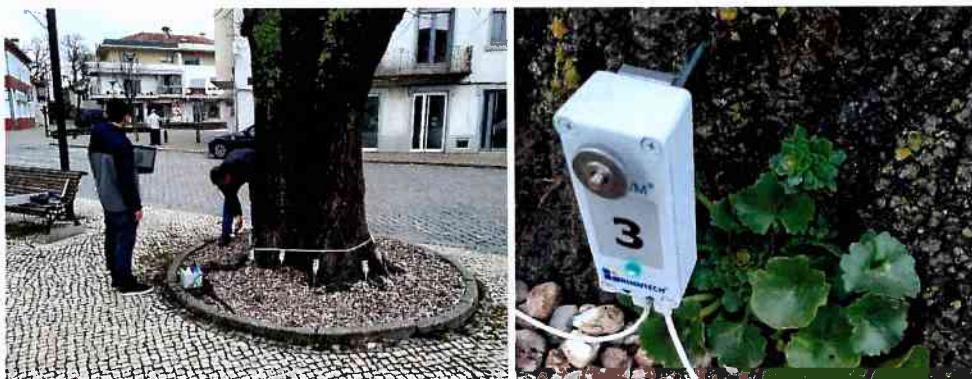
Figura 19 – Análise com recurso ao tomógrafo na Tília N°3.

O registo obtido pelas sondagens com resistógrafo na Tília nº 3 revelam que:

- iv) do lado da estrada (N), na zona da sonda 1 do tomógrafo, no colo do tronco, (0,25 m de altura), revela um padrão de resistência, com uma alteração até aos 20 cm, recuperando ligeiramente até aos 35 cm onde se observa uma barreira de compartimentação, a partir da qual se regista uma perda significativa de resistência até ao final da extensão dos 40 cm de sondagem, indiciando a existência de um processo de degradação em curso.
- v) do lado do passeio (W), na zona da sonda 4 do tomógrafo, no colo do tronco, (0,25 m de altura), revela um padrão de resistência inferior ao normal ao longo da sua extensão, com um aumento nos 37 cm que por ser perto do final da sondagem não temos a certeza de poder tratar-se de uma barreira de compartimentação.

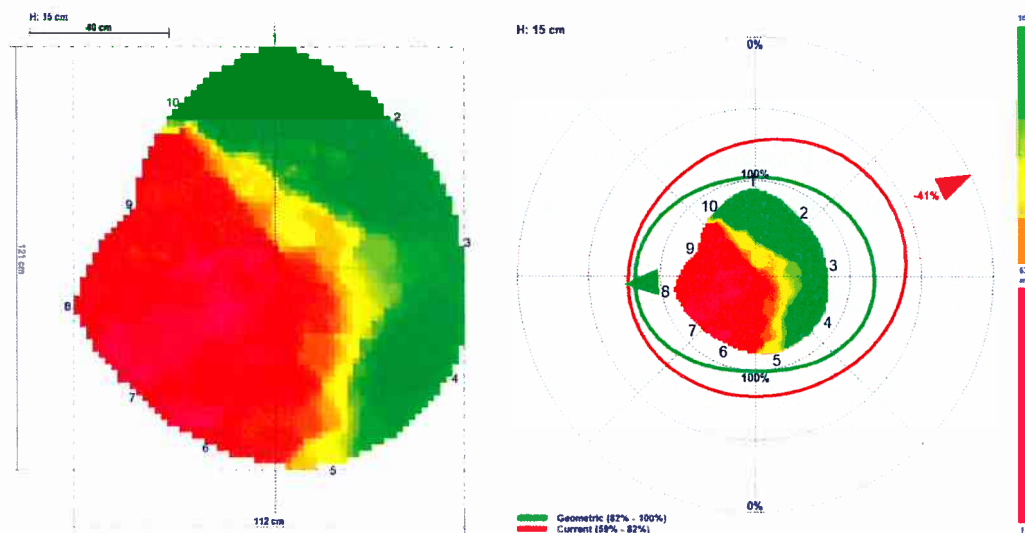
O registo obtido com o tomógrafo mostra em detalhe as debilidades da árvore, complementando a informação obtida pelo resistógrafo (Figura 20). Podem-se observar as zonas do colo da árvore com menor resistência, que indicam degradação da madeira, podridão e cavidades. Os sensores estão identificados na figura, sendo que o nº 1 está direcionado para norte.

Figura 20 – Registo com o Tomógrafo mostrando a perda de sustentação da árvore à força de tração do vento na Tília N°3.

Este exemplar apresenta uma forma geométrica do tronco quase circular, com uma degradação da madeira do lado Oeste. O gráfico da resistência mecânica (direita) mostra que esta árvore perdeu parte da sua capacidade de sustentação. Este exemplar perdeu cerca de 41% de resistência à flexão quando sujeita a ventos na direção Sudoeste. Contudo, convém referir que a área com fratura, cavidade ou podridão não é proporcional à perda de resistência da árvore a forças de tração. Esta informação permite decidir se uma árvore deve ser podada de forma a reduzir a copa e, consequentemente, aumentar a resistência aos ventos, ou ter que ser abatida. No caso em concreto, a árvore já não tem copa que aumente essa resistência pelo que a sua estabilidade não apresenta um potencial de fratura eminente. Contudo, dada a sua decrepitude e debilidade elevada podendo justificar o seu abate a curto/ médio prazo.

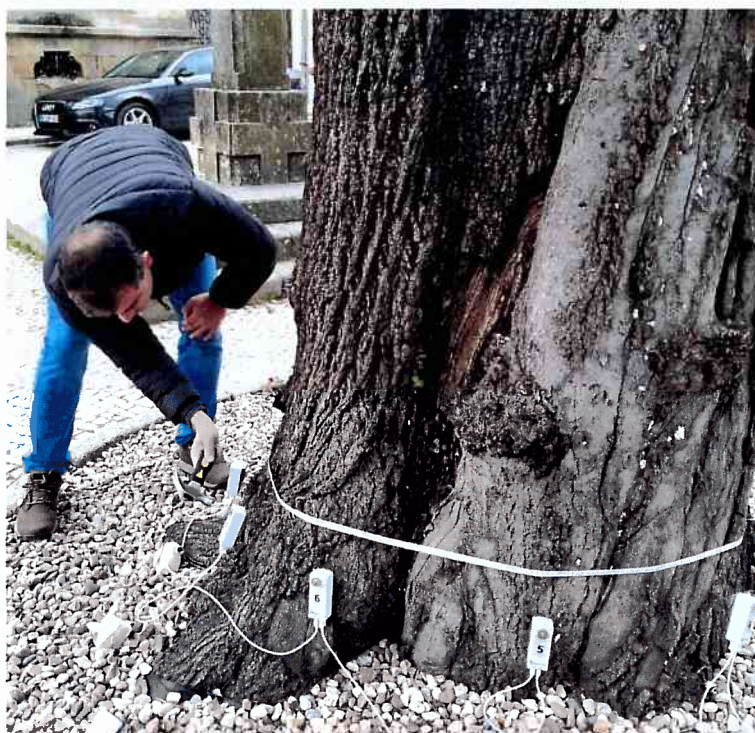
Este exemplar localiza-se na Praça Dom Afonso Henriques do lado estrada N323. Através de uma inspeção visual cuidada constatou que esta árvore apresenta algumas debilidades junto ao colo que se prolonga pelo tronco com uma extensa cavidade que percorre na longitudinal toda a extensão do tronco. Todos os ramos apresentam muitos rebentos epicórmicos (Figura 21 e 22).

Figura 22 – Vista pormenorizada de algumas debilidades da Tília Nº4.

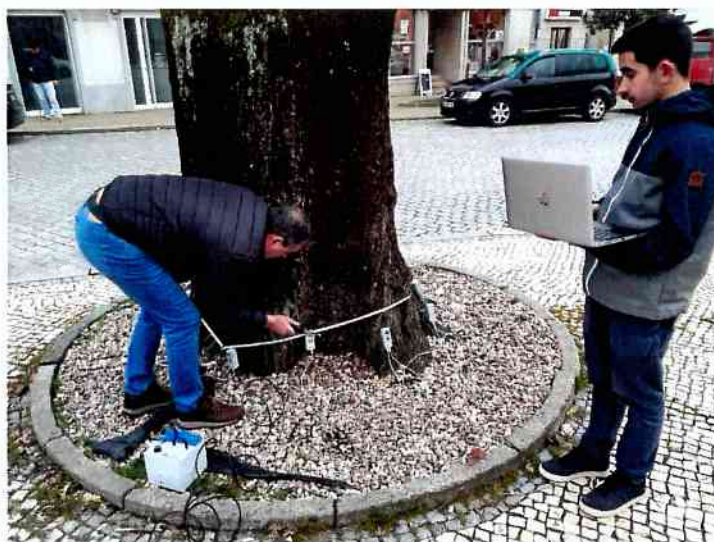
Figura 23 – Análise com recurso ao tomógrafo na Tília N<sup>o</sup>4.

O registo obtido pelas sondagens com resistógrafo na Tília n<sup>o</sup> 4 revelam que:

- iii) do lado do passeio (S), na zona da sonda 8 do tomógrafo, no colo do tronco, (0,25 m de altura), revela um padrão de resistência aparentemente normal em toda a extensão dos 40 cm de sondagem.

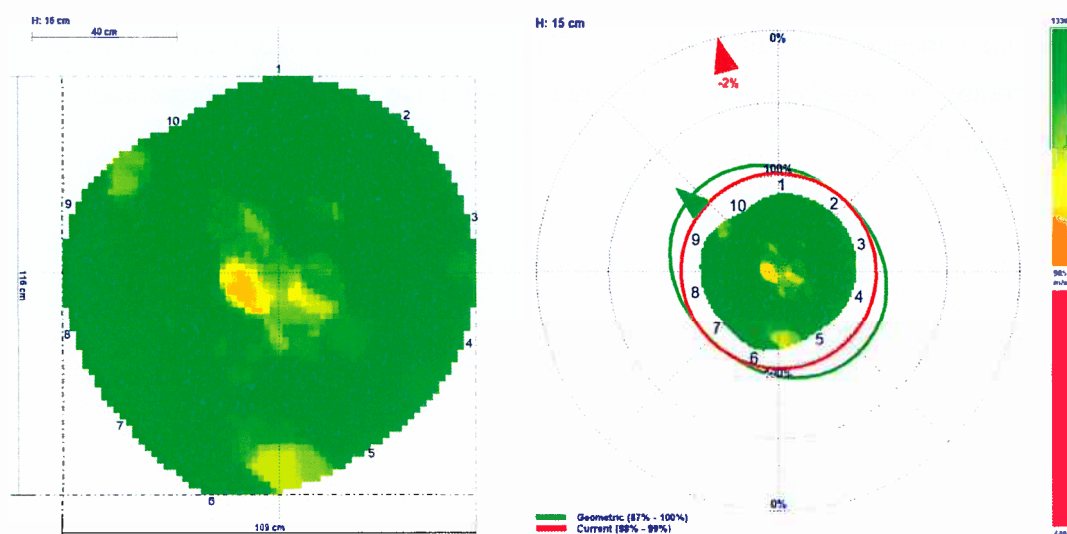
O registo obtido com o tomógrafo mostra em detalhe as debilidades da árvore, complementando a informação obtida pelo resistógrafo (Figura 24). Podem se observar as zonas do colo da árvore com menor resistência, que indicam degradação da madeira, podridão e cavidades. Os sensores estão identificados na figura, sendo que o nº 1 está direcionado para norte.

Figura 24 – Registo com o Tomógrafo mostrando a perda de sustentação da árvore à força de tração do vento na Tilia N°4.

Este exemplar apresenta uma forma geométrica do tronco quase circular, com inexistência de degradação elevada da madeira. O gráfico da resistência mecânica (direita) mostra que esta árvore praticamente não perdeu parte da sua capacidade de sustentação. Esta informação permite decidir se uma árvore deve ser podada de forma a reduzir a copa e, conseqüentemente, aumentar a resistência aos ventos, ou ter que ser abatida. No caso em concreto, a árvore mantém a sua resistência às forças de tração do vento intactas.

A Tília nº4 localizado na extrema da praça, oposta ao edifício do Município, não apresenta quaisquer indicações que esteja com um decaimento ou degradação acentuados pelo que não encontramos razões que justifiquem o seu abate por questões de segurança.
