## **AVALIAÇÃO FITOSSANITÁRIA E BIOMECÂNICA E ANÁLISE DE RISCO**

### **RELATÓRIO TÉCNICO-CIENTÍFICO**

**Praça do Município Vila Nova de Paiva**

**Avaliação Fitossanitária e Biomecânica de Exemplares Arbóreos**

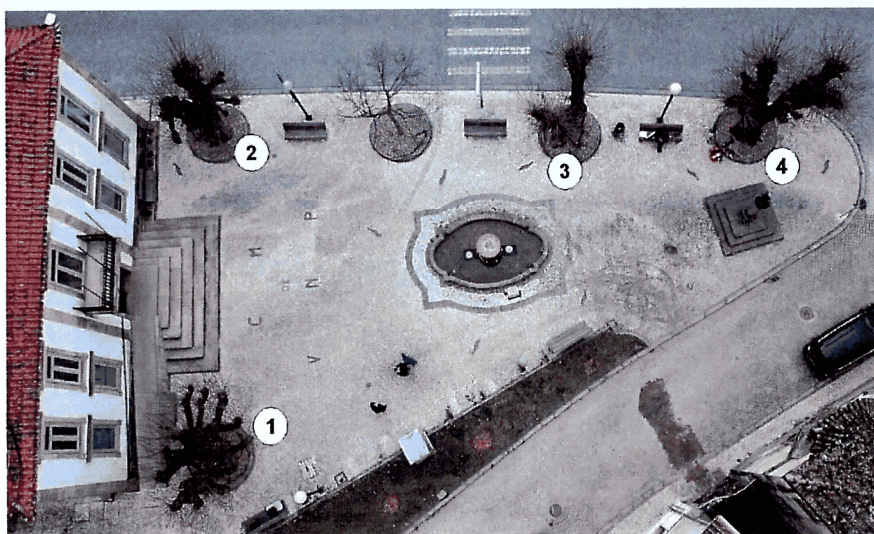
Figura 1 – Tílias para avaliação biomecânica e fitossanitária na Praça Dom Afonso-Vila Nova de Paiva

A avaliação fitossanitária e biomecânica dos quatro exemplares (Figura 1), foi levada a cabo no terreno no período compreendido entre 28 de janeiro e 15 de fevereiro de 2020, com o objetivo de identificar potenciais constrangimentos e eventuais perigos que esta possam representar para a via pública e para a segurança de pessoas e bens.

De referir que, neste espaço, já foi substituída uma antiga Tília, por uma árvore da mesma espécie (*Vide* Figura nº 1), segundo nos relataram, no ano de 2007, alegadamente por questões de segurança, dado que apresentava uma cavidade de grandes dimensões no tronco. Desta forma, a atitude tomada pelo poder autárquico de então foi o de perpetuar o património que faz parte da memória coletiva da população de Vila Nova de Paiva, antiga Barrelas.

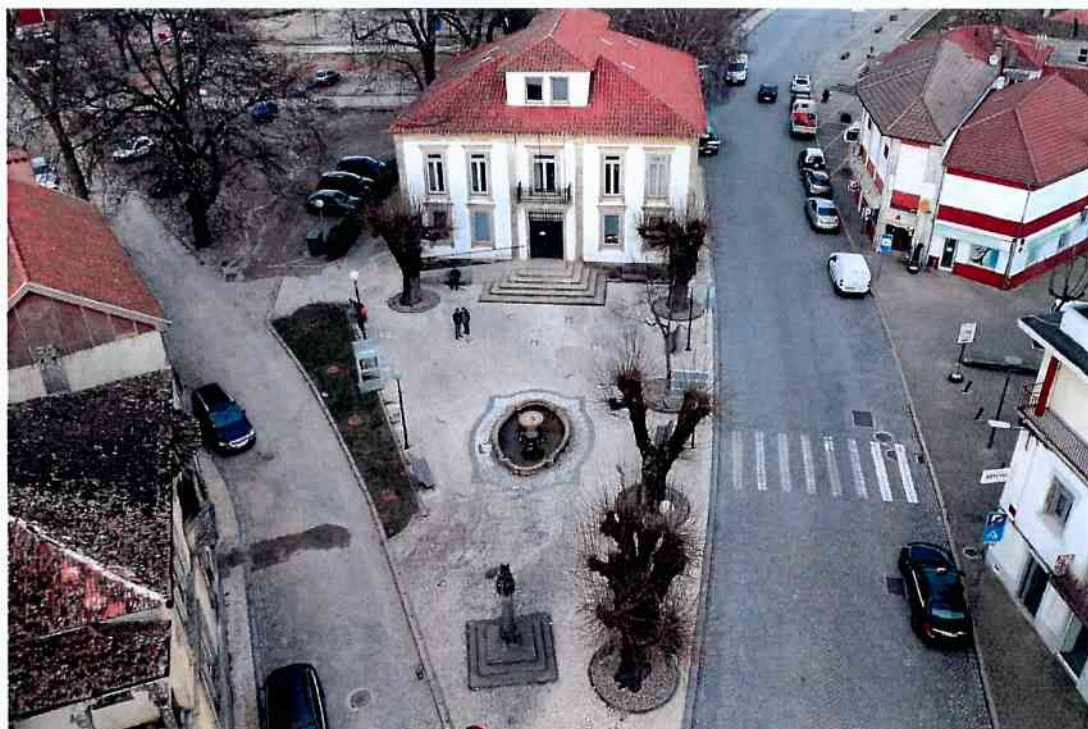
Figura 5 – Porte das Tílias na Praça Dom Afonso Henriques no ano de 2020

Nessa altura, deveriam ter sido realizadas podas cirúrgicas que reduzissem o volume sem desfigurar o aspeto da copa. Contudo, em anos posteriores, começaram a ser alvo de podas tecnicamente mal executadas, muitas vezes apelidadas, de “podas camarárias”, com diâmetros de corte muito elevados, que conduziram ao estado atual (Figura 5). Estas ações conduziram ao porte disforme das copas, e ao aparecimento de grandes feridas e cavidades no tronco e pernas, e consequentes avanços de podridões, em resultado de deficientes cicatrizações.

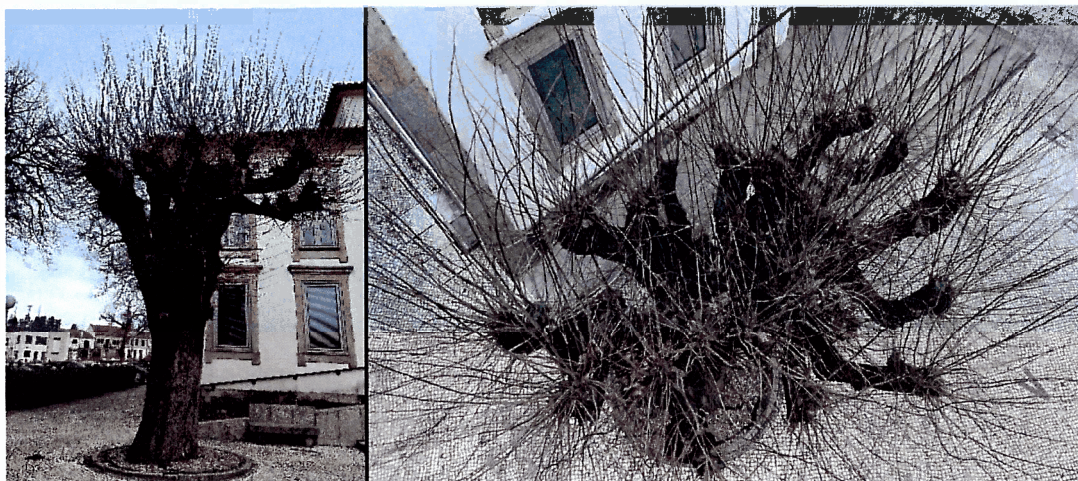
Figura 9 – Vista geral (a) e aérea (b) da Tília Nº1.

Este exemplar localiza-se junto à entrada, do lado esquerdo, do edifício da Câmara Municipal de Vila Nova de Paiva. Esta árvore apresenta algumas debilidades junto ao colo e no ramo uma cavidade que se prolonga pelo tronco. Todos os ramos apresentam muitos rebentos epicórmicos (Figuras 9 e 10).

Este exemplar apresenta uma forma geométrica do tronco quase circular, com uma degradação da madeira do lado Este. O gráfico da resistência mecânica (direita) mostra que esta árvore perdeu parte da sua capacidade de sustentação. Contudo, convém referir que a área com fratura, cavidade ou podridão não é proporcional à perda de resistência da árvore a forças de tração. A sondagem mostra que este exemplar perdeu cerca de 33% de resistência à flexão quando sujeita a ventos na direção este-oeste. Esta informação permite decidir se uma árvore deve ser podada de forma a reduzir a copa e, conseqüentemente, aumentar a resistência aos ventos, ou ter que ser abatida. No caso em concreto, as árvores já não tem copa, fruto das podas exageradas e desadequadas, que permita intervenções neste sentido.

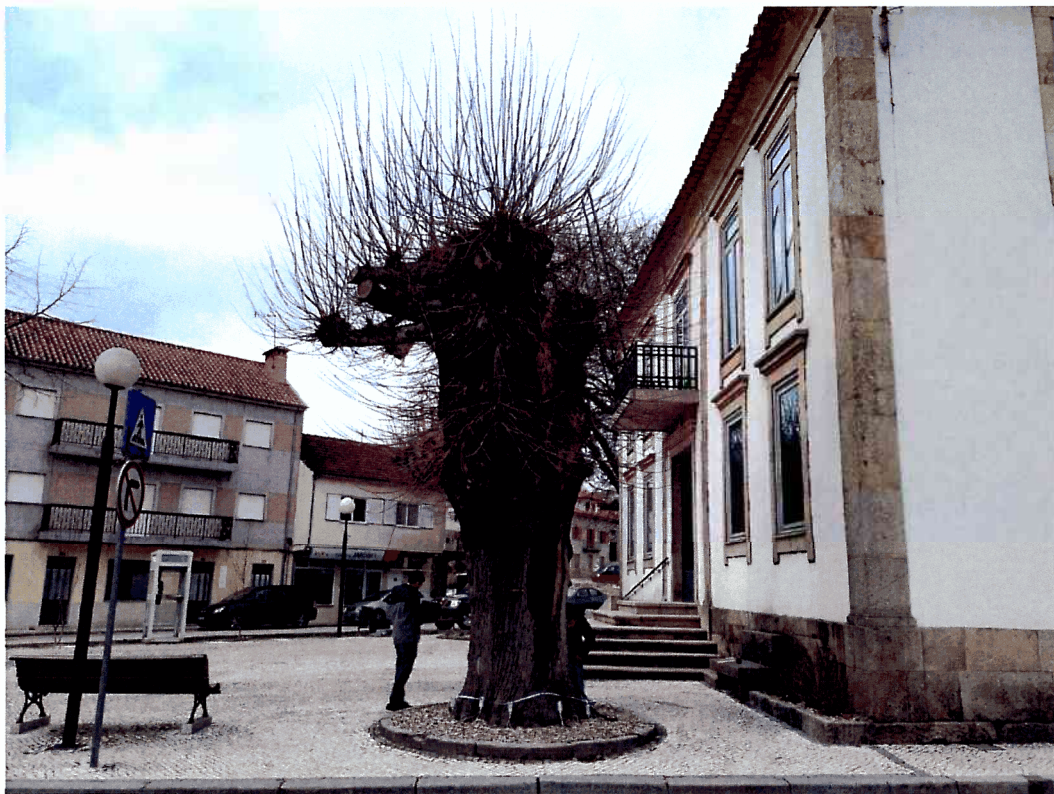
Figura 13 – Vista geral da Tília N°2.

Esta árvore apresenta algumas debilidades junto ao colo que se prolonga pelo tronco. A árvore apresenta uma extensa cavidade que percorre na longitudinal toda a extensão do tronco (Figuras 13 e 14). A madeira no interior da cavidade revela zonas húmidas com grande proliferação de fungos que denota a continuidade do processo de degradação em curso. No interior da cavidade são visíveis raízes de regeneração e os tecidos subjacentes exibem uma podridão branca, e presença de orifícios de insetos xilófagos. Todos os ramos apresentam muitos rebentos epicórmicos.

Este exemplar apresenta uma forma geométrica do tronco pouco circular, com uma degradação da madeira de mais de 50%, com início no do lado Este. O gráfico da resistência mecânica (direita) mostra que esta árvore perdeu parte da sua capacidade de sustentação. Contudo, convém referir que a área com fratura, cavidade ou podridão não é proporcional à perda de resistência da árvore a forças de tração. A sondagem mostra que este exemplar perdeu cerca de 26% de resistência à flexão quando sujeita a ventos na direção este-oeste, isto é ainda tem uma resistência de 75%. Esta informação permite decidir se uma árvore deve ser podada de forma a reduzir a copa e, consequentemente, aumentar a resistência aos ventos, ou ter que ser abatida. No caso em concreto, a árvores já não tem copa, fruto das podas exageradas e desadequadas, que permita intervenções neste sentido. A decrepitude, no entanto, pode justificar o seu abate.

Como fatores de predisposição e indução assinalamos que a caldeira da árvore não apresenta a área adequada para o porte do tronco e a árvore tem sido sujeita a poda em ramos de diâmetros elevados que favoreceu a situação de apodrecimento que se regista atualmente. Observa-se ainda que a cavidade está voltada para SW, pelo que, tem uma exposição solar diária bastante prolongada, o que pode ter contribuído para a sua deterioração. Observa-se também uma grande cavidade no ramo que se estende pelo tronco e que coloca em risco de rutura a queda de ramos ou o próprio exemplar.

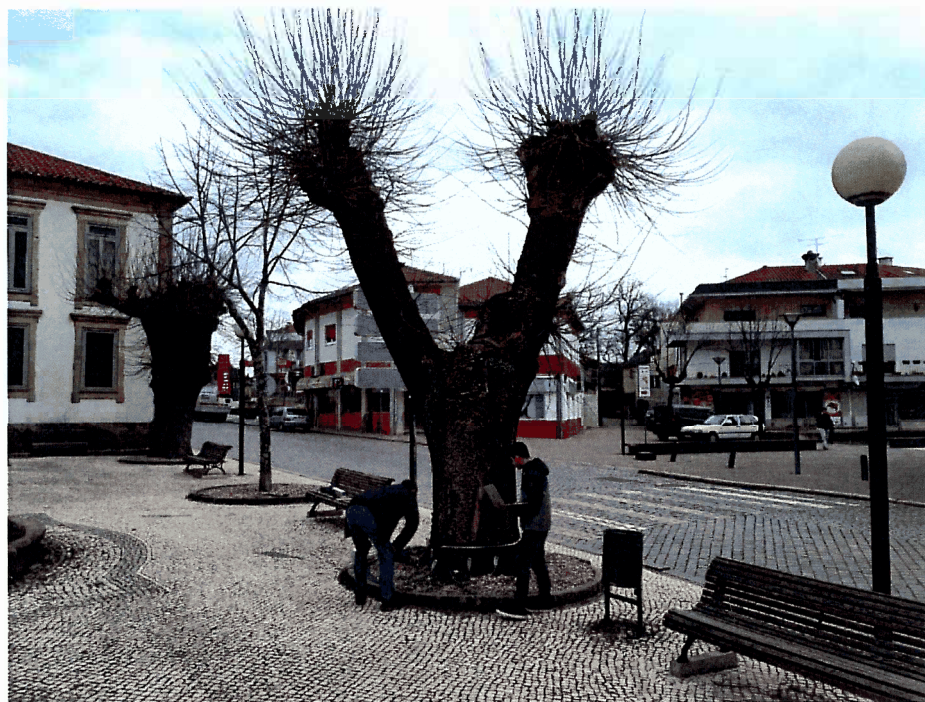
Figura 17 – Vista geral da Tília Nº3

Este exemplar localiza-se na Praça Dom Afonso Henriques do lado da estrada N323. Esta árvore apresenta algumas debilidades junto ao colo que se prolonga pelo tronco. Através de uma inspeção visual cuidada constatou-se que a árvore apresenta uma extensa cavidade que percorre na longitudinal toda a extensão do tronco. Todos os ramos apresentam muitos rebentos epicórmicos (Figura 17 e 18).

Este exemplar apresenta uma forma geométrica do tronco quase circular, com uma degradação da madeira do lado Oeste. O gráfico da resistência mecânica (direita) mostra que esta árvore perdeu parte da sua capacidade de sustentação. Este exemplar perdeu cerca de 41% de resistência à flexão quando sujeita a ventos na direção Sudoeste. Contudo, convém referir que a área com fratura, cavidade ou podridão não é proporcional à perda de resistência da árvore a forças de tração. Esta informação permite decidir se uma árvore deve ser podada de forma a reduzir a copa e, consequentemente, aumentar a resistência aos ventos, ou ter que ser abatida. No caso em concreto, a árvore já não tem copa que aumente essa resistência pelo que a sua estabilidade não apresenta um potencial de fratura eminente. Contudo, dada a sua decrepitude e debilidade elevada podendo justificar o seu abate a curto/ médio prazo.

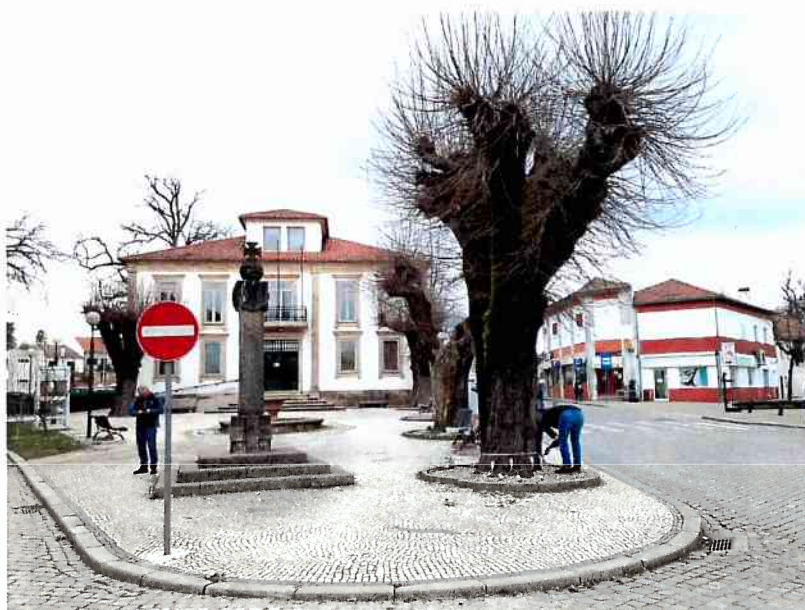
Figura 21 – Vista geral da Tília Nº 4.

Este exemplar localiza-se na Praça Dom Afonso Henriques do lado estrada N323. Através de uma inspeção visual cuidada constatou que esta árvore apresenta algumas debilidades junto ao colo que se prolonga pelo tronco com uma extensa cavidade que percorre na longitudinal toda a extensão do tronco. Todos os ramos apresentam muitos rebentos epicórmicos (Figura 21 e 22).
